# Stroombanen heuvelruggen Valleien en Veluwe

Waterbom hellende zandgebieden

## Onderzoeksrapport

**project** Stroombanen heuvelruggen Vallei en Veluwe  
**projectnummer** 221128  
**projectleider** Thijs Visser

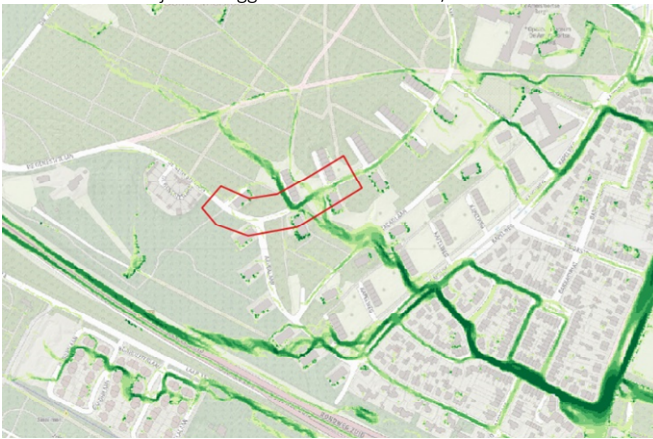
| Organisatie | Omschrijving praktijklocatie | Stroomvolume in m <sup>3</sup> /m <sup>2</sup> bij neerslaggebeurtenis 70 mm / 2 uur | Analyse |
|---|---|---|---|
| Gemeente Amersfoort | Via zuidzijde Surinamelaan komt water binnen. Niet bekend waar vandaan. | <p>Stroomvolume bij neerslaggebeurtenis 140 mm / 2 uur</p> | <p>Bij een neerslaggebeurtenis van 70 mm in 2 uur is deze overlastlocatie niet te linken aan stroombanen vanaf de flanken.</p> <p>Bij een neerslaggebeurtenis van 140 mm in 2 uur is een stroombaan vanuit noordwestelijke richting te herkennen. Deze stroombaan loopt over de Surinamelaan, door de Indische buurt.</p> |

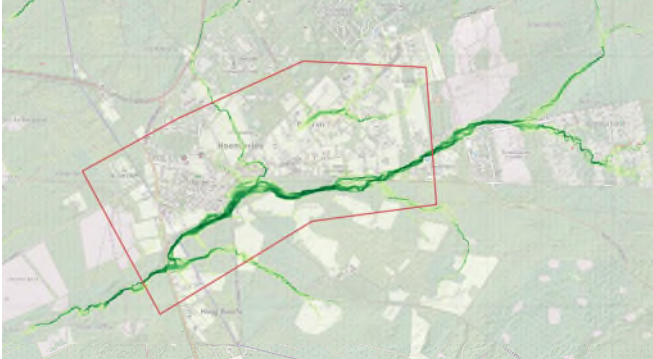
| Organisatie | Omschrijving praktijklocatie | Stroomvolume in m <sup>3</sup> /m <sup>2</sup> bij neerslaggebeurtenis 70 mm / 2 uur | Analyse |
|---|---|---|---|
| Gemeente Apeldoorn | In Hoenderloo wordt water op straat herkend. Via het onverharde maaiveld verzamelt het water zich onderaan de bult. In het verleden is hier een voorziening geplaatst. | | In de modelresultaten is op basis van het stroomvolume een stroombaan te herkennen. Hoenderloo ligt op de flanken van de Veluwe en loopt af van noordoostelijke in zuidwestelijke richting. |

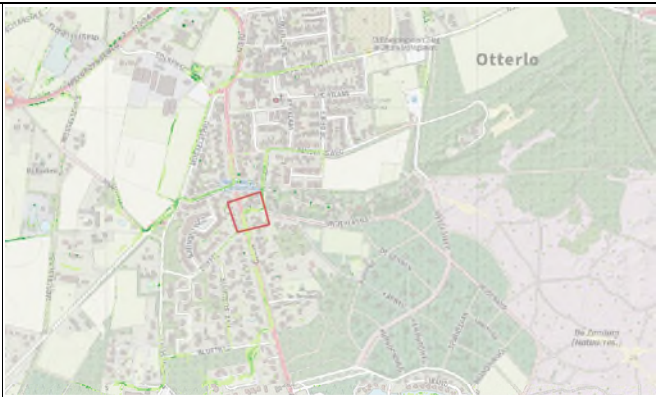
| Waterschap<br>Vallei en<br>Veluwe en<br>gemeente<br>Ede | Overlast aan de<br>Onderlangs 1,<br>Otterlo. | | Vanuit de<br>modelberekening komt<br>op deze locatie geen<br>duidelijke stroombaan<br>vanuit het landelijke<br>gebied naar voren. |
